杭州将台山南观音洞造像调查记略

内容摘要：南观音洞是杭州地区重要的一处石窟遗迹，洞内造像始雕于南宋开禧年间，最初的设计包括正壁主尊与胁侍、侧壁下层的十八罗汉与二天王像。到了南宋嘉定年间，信徒们即开始补雕罗汉等像于壁面所剩空间。到了明代仍在补雕。位于上层的文殊与普贤像相互对称，或为最初设计，或为后期补做。嘉定之后补雕的诸像，在造像的配置方面多没有统一规划，且题材雷同，有多尊白衣观音与罗汉像，应属个人的不同功德。现存洞内诸像均重塑于1986~1991年，而从“文革”后的幸存残像以及20世纪50年代所拍照片来看，当年的石雕像均已被改作了泥塑像，但应大体延续着原石雕像的题材与基本姿态。而现存洞内的重塑则是大体延续着原有泥塑像的样式。因此，现存的重做塑像也应该大体反映着原像的题材与基本姿态，但风格已非原始面貌。洞内诸像体量小，且均为头身比例不协调的头大身小，应是沿袭了五代、北宋时期杭州地区的民间造像风格，如胜果寺吴越国时期的十八罗汉雕像。

The Preliminary Investigation on the Images of Southern Guanyin Cave at Mount Jiangtai in Hangzhou

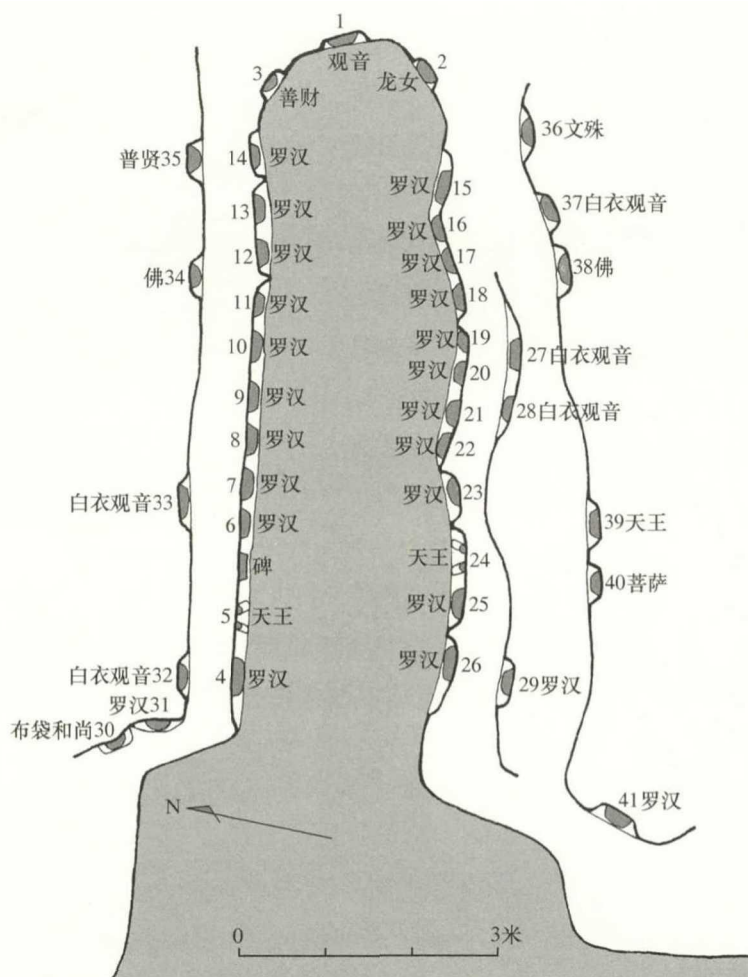
图 3 南观音洞造像平面分布图（作者自绘）

貌的。因此，笔者在文中将对调查所得作一简述。笔者给各造像编了号，先编正壁三龕，再自北壁西端起至南壁西端止给第一层造像编号，然后编南壁的第二层造像，再自北壁西端起至南壁西端止给北壁第二层与南壁第三层造像编号，共编 41 号（图 3）。

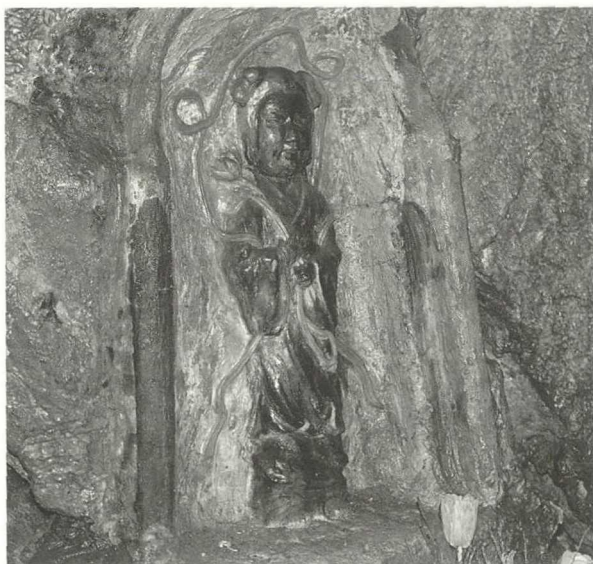
图5 南观音洞第2号——正壁龙女像龕(作者自拍)

第 2 号：位于正壁偏南处，为一略呈圆拱形龕，内雕龙女立像。头顶有发并丫形发髻，身着交领宽袖衣，有帔帛在头上绕一圆环，双手于胸前执一长茎莲花（图 5）。

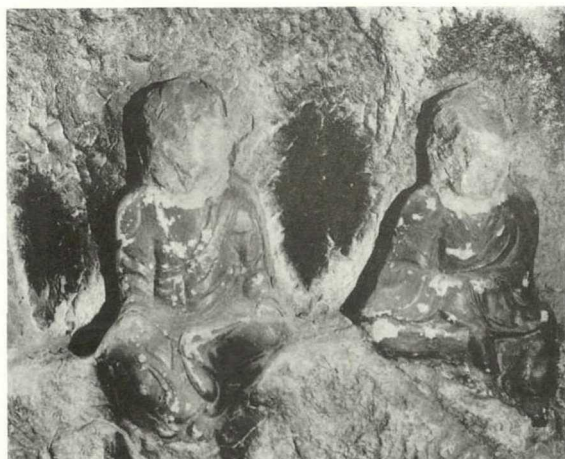
图 12 南观音洞第 7、8 号——北壁下层西起第 3、4 身罗汉
(采自《西湖石窟》图版 100)

第7号:罗汉,为正面相坐姿,坐于龕的下沿(图10)。从浙江省文物考古研究所的早期调查资料中可知,其身高45厘米,头部表面泥层也已剥落,不见有面部细部刻画。身体表面为泥塑层,双手下抚双大腿上,双腿略呈交叉之姿,以左足隐于右小腿之后,其腿姿介于交脚与舒腿坐之间。身着交领式僧衣,衣纹粗简,略具有写实感。该像的身体右侧有磨光幅面,原为刻铭文之处^②(图12)。

第8号:罗汉,为正面相坐姿,坐于龕的下沿,其身体左侧卧有一虎(图13)。从浙江省文物考古研究所的早期调查资料中可知,该罗汉高43厘米,面部的泥层剥落,不见细部刻画(图12)。双手拱放于腹部左侧,以右腿盘起,左腿下舒。身着交领式僧衣,衣纹粗简,略具写实感。该像的身体右侧也有磨光幅面,原为刻铭文之处^③。

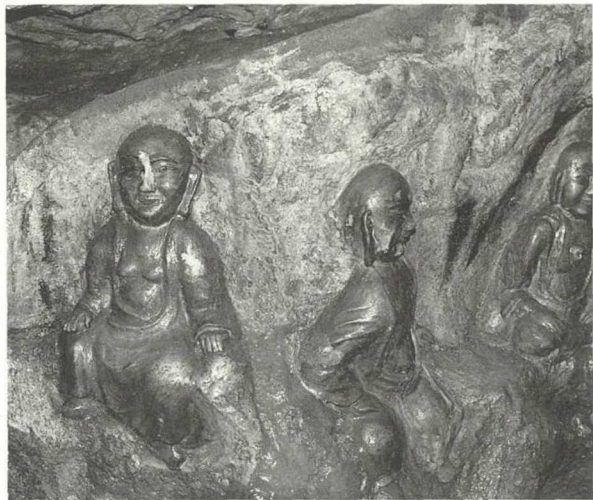
图16 南观音洞第15、16、17号——南壁下层东起第1、2、3身罗汉(作者自拍)

第15号：罗汉，为正面相倚坐之姿，左手下扶龕之下沿，右手下抚右腿膝上。身着通肩式大衣，开领很低，出露大部分胸腹部(图16)。

第16号：罗汉，也为倚坐之姿，但将身体侧向洞口方向，以左手伸向其身体左侧，似与第17号作交谈状。以右手下抚左大腿部。身着通肩式大衣，开领很低，出露大部分胸腹部(图16、17)。

第17号：罗汉，为正面相半跏趺坐之姿，以左腿下舒，右腿盘起，以右足腕放于左腿膝上。以右手下抚右小腿处，以左手下抚右足。身着通肩式大衣，开领很低，出露大部分胸腹部，在胸前出露一人面，似僧人面相(图16、17)。

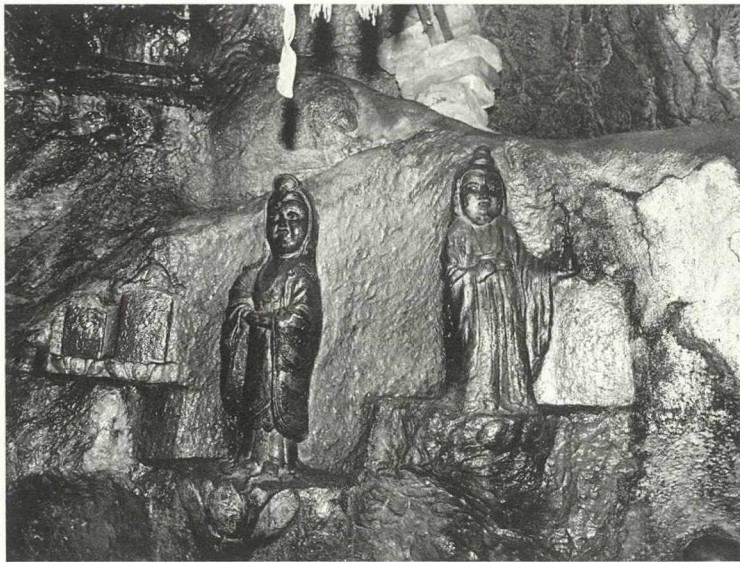
图22 南观音洞第27、28号——南壁中层二身白衣观音(作者自拍)

第28号:白衣观音,位于第27号西侧高台处,身体略侧向洞外一侧,头顶有发髻,右手抚腹部,左手伸向洞外一侧托一净水瓶,瓶中插有柳枝。身着交领广袖衣(图22)。

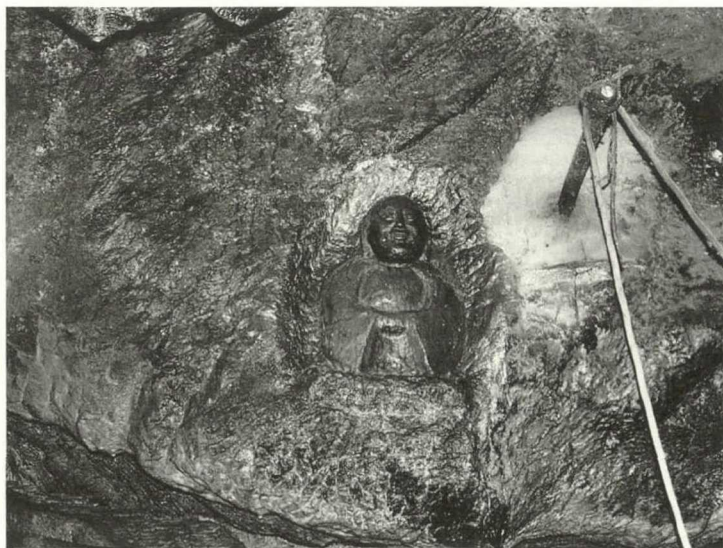
图 23 南观音洞第 29 号——南壁中层罗汉像（作者自拍）

第29号:罗汉形,位于第26号上方,为正面相立姿,雕刻极为粗简,双手拱放于腹前,身着双领下垂式僧衣,裸露胸腹部,没有刻出衣纹(图23)。从其风格来看,这尊罗汉形造像显然与下层诸罗汉不是一组,也不是同一时间雕刻的。

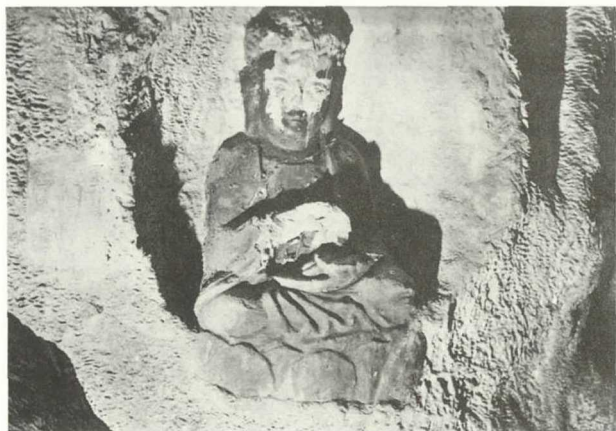
图27 南观音洞第34号——北壁上层坐佛像
(采自《西湖石窟》图版50)

第 34 号：结跏趺坐佛，位于第 11 号罗汉上方（图 26）。从浙江省文物考古研究所的早期调查资料中可知，该佛像高 49 厘米，头顶有低矮的肉髻，发髻表面为螺纹，面相长圆，大部分为原石雕。身体部分表现多为泥塑，略侧向右，身着双领下垂式大衣，双手捧一物于腹前，衣纹粗简，

略有写实感(图27)。下坐重瓣仰莲台,表面也有泥塑。龕外左侧有一竖长方形磨光幅面,原为刻造像题记用^①。

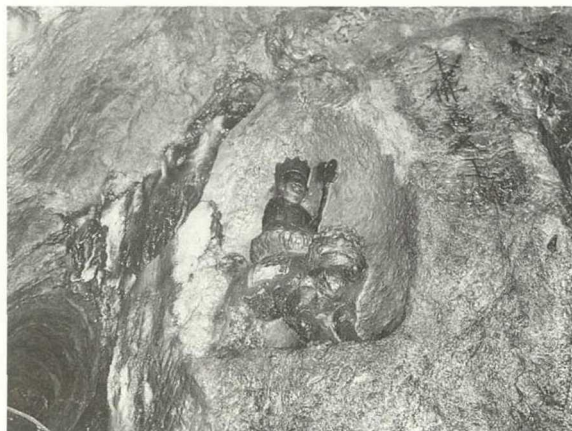
图28 南观音洞第35号——北壁上层普贤菩萨像
(作者自拍)

第35号:普贤菩萨,位于第13、14号上方,身体略侧向洞口一方。头戴五佛冠,身着双领下垂式大衣,结跏趺坐于仰莲台上,下乘白象,向着洞口方向行走。右手于腹前执一长茎莲蕾(图28)。

第4号罗汉像有嘉定元年纪年，位于北壁下层天王像的西侧，不属于十八罗汉组群之内。第4号所在的龕上沿低于其东侧的天王等像所在龕之上沿，且有打破其东侧之龕的嫌疑。另外，第4号罗汉像所在龕的变矮，大有可能是为了与其上方的第32号白衣观音像龕统一合理地使用崖面所剩空间，因为第32号龕的下沿已低过了天王所在龕的上沿。位于南壁下层的第24号天王像与其西侧的第25号罗汉像因其所在龕形不规则，看不出有相互间的打破关系。综上所述，笔者以为两侧壁下层的十八罗汉像与二天王像以外的罗汉像，应补雕于嘉定元年及其以后，即在洞内十八罗汉与二天王像完成三年之后，就有信徒开始补造罗汉像以做自己的功德了，是为第二期。位于上层的第35号普贤与36号文殊像相互对称配置，应为统一规划。它们或雕于南宋开禧年间，或为开禧以后补雕。
